توسعه فناوری توموگرافی درخت سرپا (مطالعه موردی: درختان شهرستان کرج)

چکیده

Development of tomographic technology (case study: trees from Karaj city)

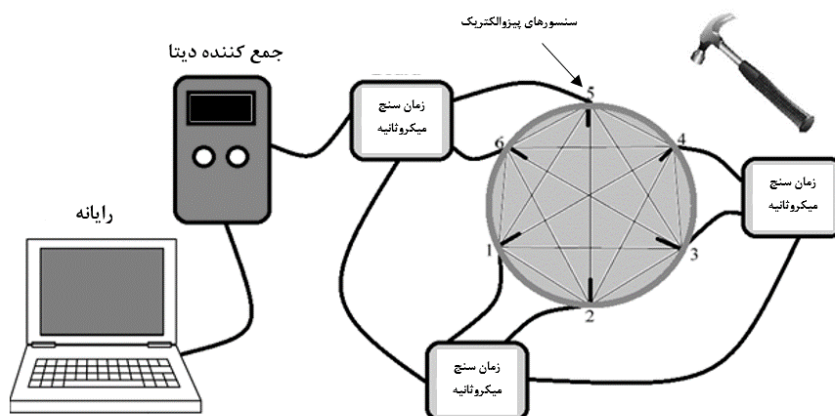
شکل ۲- نمایش روش اندازه گیری سرعت در مسیرهای مختلف عبور صوت (مثلاً از تقسیم فاصله بردار ۱ به ۵ بر زمان عبور صدا از سنسور ۱ به ۵، سرعت در مسیر ۱ به ۵ محاسبه می شود)

از اندازه‌گیری زمان حرکت امواج مافوق صوت در چوب برای تشخیص پوسیدگی استفاده شده است. در این روش، با استفاده از ضربه زدن مکانیکی به یک حسگر (حسگر) پیزوالکتریک، یک سیگنال آکوستیکی ایجاد شده و این سیگنال پس از طی مسیر، در داخل چوب به حسگرهای پیزوالکتریک دیگر که نقش گیرنده دارند انتقال پیدا می‌کند. از مدهای ارتعاشی در محدوده مافوق صوت برای شناسایی توسط حسگرها استفاده شده و سیستم تنظیم می‌شود. سرعت صوت با توجه به دانسیته (نوع چوب و مقدار پوسیدگی داخل آن) تغییر می‌کند (Divos and Szalai, 2002) (شکل ۱). با اندازه‌گیری دقیق زمان‌های طی شده و انجام پردازش لازم بر روی آن می‌توان مقدار و محل پوسیدگی را در درون چوب مشخص کرد (Wang et al., 2007) (شکل ۲).

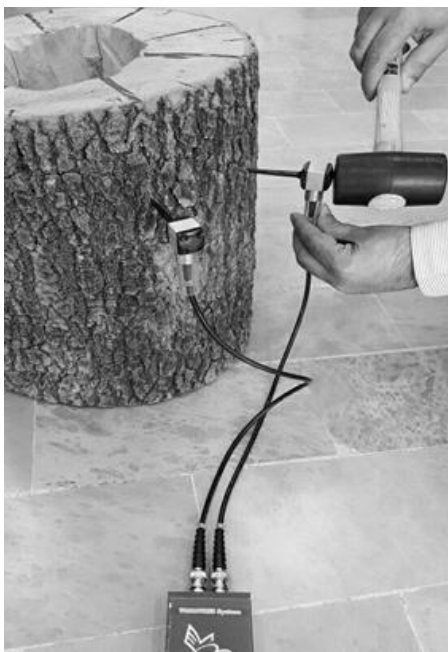
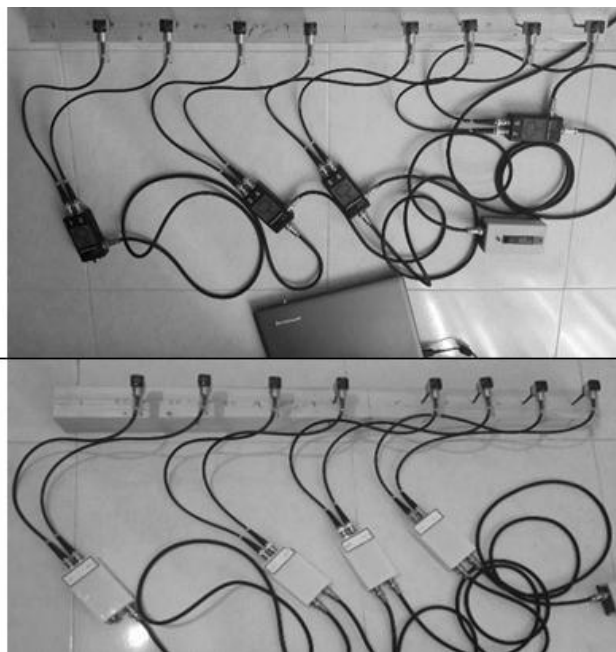
شکل ۳- آزمون همزمان دستگاه داخلی با دستگاه اروپایی، روی قطعه چوب طولی (تصویر راست) و تنه بریده درخت (تصویر چپ)

برای مقایسه با دستگاه مرجع اروپایی (FAKOPP)، تمام هشت حسگر دستگاه ساخته شده به فواصل مشخص روی تیر چوبی نصب و زمان عبور صوت در تمام حسگرها طی ضربات تحریک روی تمام حسگرها ثبت گردید (شکل ۳). سپس حسگرهای دستگاه داخلی به حسگرهای دستگاه مرجع جایگزین و سایر متعلقات دستگاه مرجع (زمان سنج میکروناپیه و برد بلوتوث) نیز به حسگرها متصل شد. روی نمودار ابر نقاط، زمان عبور صوت در شرایط مختلف رسم و مقایسه شدند.

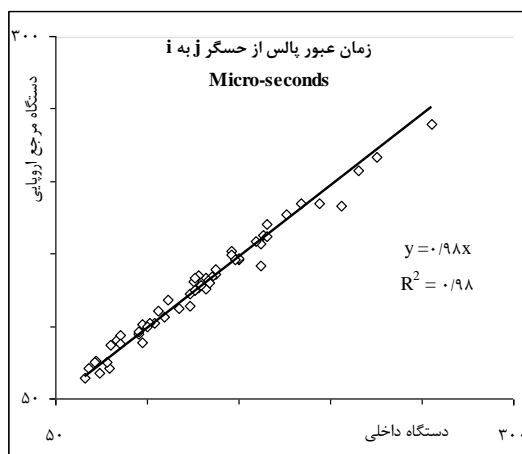
شکل ۵- مقایسه زمان عبور پالس آکوستیک دستگاه داخلی و اروپایی از هر حسگر به سایر حسگرها (نمودار سمت راست از i به j و مسیر بعکس (نمودار سمت چپ از j به i))

آکوستیک دستگاه داخلی در برابر اروپایی از لحاظ زمان عبور پالس آکوستیک از هر حسگر به حسگر دیگر نشان می‌دهد. با مطالعه نمودارهای مندرج در این شکل، اختلاف جزئی، برابری نتایج هر دو دستگاه در هر دو مسیر رفت و برگشت از حسگرها مورد تأیید قرار گرفته است. البته برابری نتایج در این نمودار نیز مؤید تکرارپذیری و تکثیرپذیری دستگاه داخلی است.

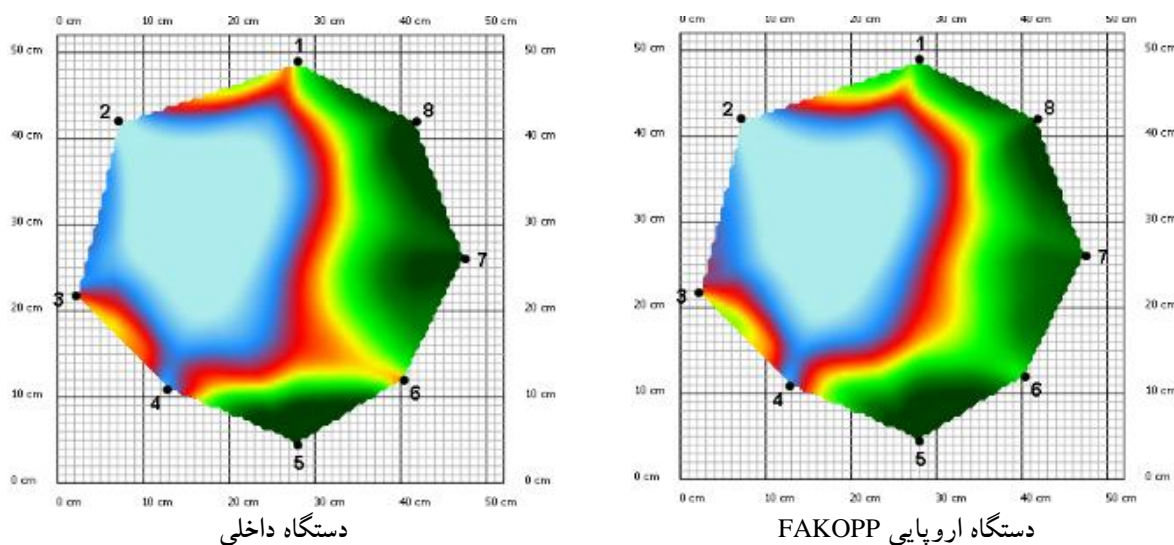
شکل ۶- مقایسه نمونه‌ای (۱۰۳ بار تکرار) از توموگرام‌های تهیه شده از یکی از مجموعه نمونه‌های آزمونی درختان منتخب شهر کرج، حاصل از دستگاه داخلی در مقایسه با دستگاه مرجع اروپایی

شکل ۶ نتایج استخراج شده از دستگاه داخلی را در مقایسه با دستگاه مرجع اروپایی نشان می‌دهد که با دقت خیلی زیاد مشابه هستند. در نمودارهای شکل ۶، رنگ سبز نشانه نواحی کاملاً سالم و رنگ زرد تا قرمز، روند افزایشی شدت آسیب در چوب تنه درخت را نمایش می‌دهد. شکل‌های ۷ تا ۹

تصاویر توموگرام نشان داده شده از دو دستگاه، انطباق خوبی با یکدیگر نشان می‌دهد که این تصاویر برای درخت‌شناسان، اطلاعات قابل قبولی از سلامت یا عدم سلامت نسبی درخت ارائه می‌کند. البته تصاویر توموگرام آزمون‌های آکوستیکی بیش از ۸۵٪ با واقعیت انطباق دارند اما بهبود الگوریتم تهیه این تصاویر و انطباق کامل توموگرام‌های به دست آمده از آزمون‌های غیرمستقیم تصویربرداری از جمله آزمون‌های تصویربرداری صوتی، هنوز در دستورکار آخرین تحقیقات دنیا قرار گرفته است (Bustillo *et al.*, 2017; Arcienegas *et al.*, 2015; Grabianowski *et al.*, 2006).
